APRESENTAÇÃO

DADOS GERAIS DO VEÍCULO

NO. LAUDO:	3260953
DATA DE VISTORIA:	03/02/2024 09:36:36
MARCA:	MITSUBISHI
MODELO:	ASX
COR:	PRETA
ANO FABRICAÇÃO:	2014
ANO MODELO:	2015
PLACA:	FSB5E07
RENAVAM:	01028765573
KM:	98271
COMBUSTÍVEL:	GASOLINA
UNIDADE:	BOTUCATU
CLIENTE:	MICHELIN

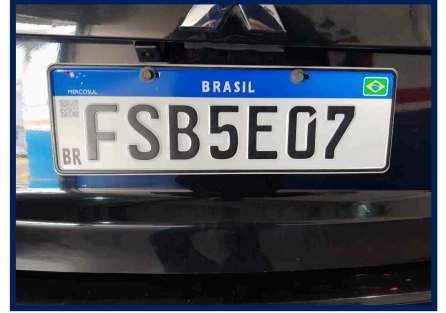
Placa

PLACA DENTROS DOS PADRÕES

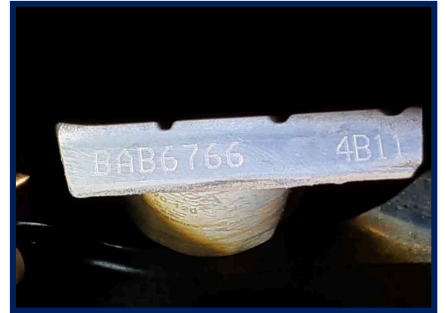
Motor

DENTRO DOS PADRÕES HABITUAIS DO FABRICANTE	_____
É A MESMA QUE CONSTA NA BIN OU CRLV	_____

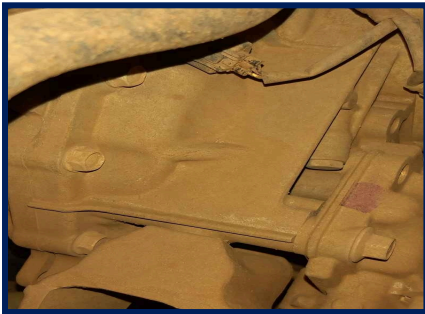
Câmbio

NÃO POSSUI CADASTRO NA BIN	_____
----------------------------	-------

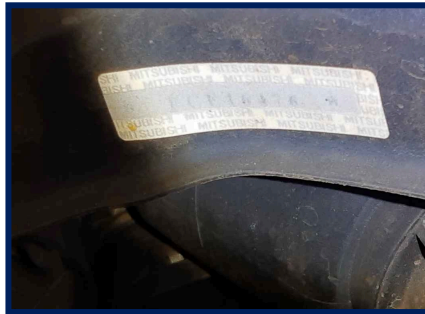
Etiqueta ETA Motor

ETA MOTOR :	ETA DENTRO DOS PADRÕES / NUMERAÇÃO COINCIDE COM O CHASSI
ETA BATENTE DA PORTA :	ETA DENTRO DOS PADRÕES / NUMERAÇÃO COINCIDE COM O CHASSI
ETA ASSOALHO :	NÃO OBRIGATÓRIO
PLAQUETA ANO FABRICAÇÃO :	PLAQUETA OK (NACIONAIS E IMPORT. APÓS 1999)

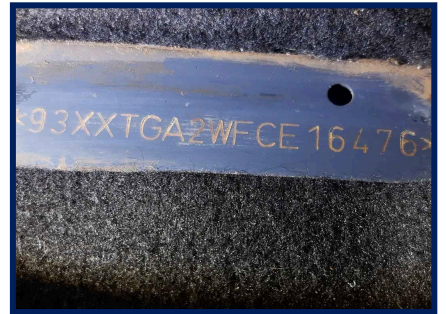
Chassi

NUMERAÇÃO IDENTIFICADORA :	DENTRO DOS PADRÕES HABITUAIS DO FABRICANTE
CHAPA SUPORTE :	REGIÃO ÍNTEGRA

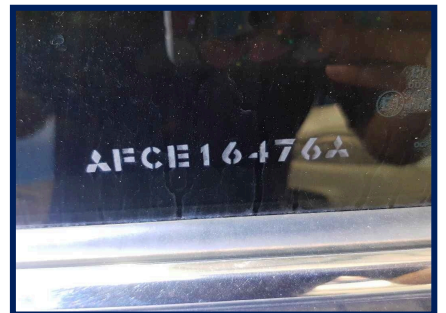
Gravação do vidro

PARABRISA :	GRAVAÇÃO ORIGINAL / COINCIDE COM O CHASSI
PORTA DIANTE. ESQ. :	GRAVAÇÃO ORIGINAL / COINCIDE COM O CHASSI
PORTA TRAS. ESQ / LAT TRAS. ESQ. :	GRAVAÇÃO ORIGINAL / COINCIDE COM O CHASSI
VIGIA TRASEIRO. :	GRAVAÇÃO ORIGINAL / COINCIDE COM O CHASSI
PORTA TRAS. DIR / LAT TRAS. DIR. :	GRAVAÇÃO ORIGINAL / COINCIDE COM O CHASSI
PORTA DIANTE. DIR. :	GRAVAÇÃO ORIGINAL / COINCIDE COM O CHASSI

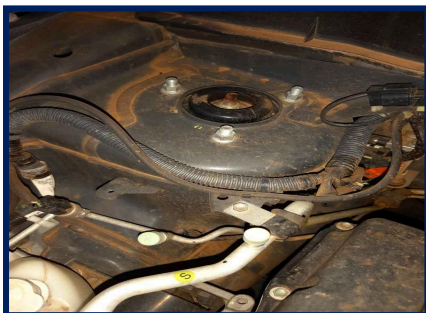
Torre amort diant/direita

LONGARINA DIANTEI. ESQ. :	SEM AVARIAS APARENTES
LONGARINA DIANTEI. DIR. :	SEM AVARIAS APARENTES
TORRE DO AMORTECEDOR DIANTEI. ESQ. :	SEM AVARIAS APARENTES
TORRE DO AMORTECEDOR DIANTEI. DIR. :	SEM AVARIAS APARENTES
PAINEL CORTA FOGO . :	SEM AVARIAS APARENTES
PAINEL DIANT. INF./SUP. OU ALMA DO PARACHOQUE:	SEM AVARIAS APARENTES
CRASHBOX (PARAFUSADO) . :	SEM AVARIAS APARENTES
CRASHBOX/QUADRO DO RADIADOR (SOLDADO) . :	SEM AVARIAS APARENTES
PARALAMA INT. DIANTEI. DIR. :	SEM AVARIAS APARENTES
PARALAMA INT. DIANTEI. ESQ. :	SEM AVARIAS APARENTES

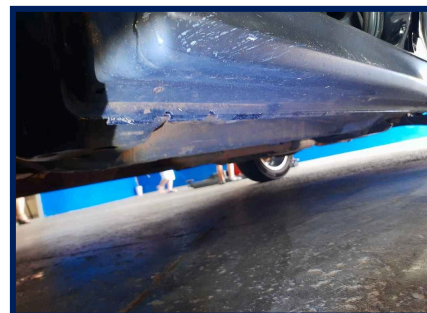
Caixa De Ar Esq

FOLHA LAT. TRASEI. DIR. :	SEM AVARIAS APARENTES
FOLHA LAT. TRASEI. ESQ. :	SEM AVARIAS APARENTES
CAIXA DE AR DIREITA . :	SEM AVARIAS APARENTES
CAIXA DE AR ESQUERDA . :	SEM AVARIAS APARENTES
COLUNA ESQ. (A) . :	SEM AVARIAS APARENTES
COLUNA ESQ. (B) . :	SEM AVARIAS APARENTES

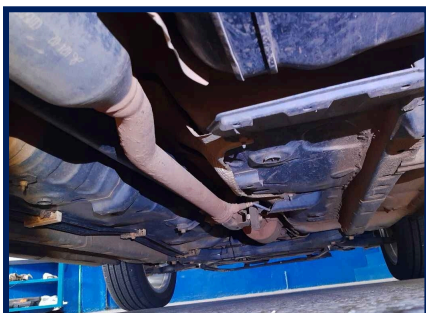
Assoalho Central

ASSOALHO DO MONOBLOCO (HABITÁCULO, ÁREA VISÍVEL) . :	SEM AVARIAS APARENTES (ÁREA VISÍVEL)
ASSOALHO DO PORTAMALAS / CAÇAMBA . :	SEM AVARIAS APARENTES (ÁREA VISÍVEL)
CAIXA DE ESTEPE(DIVISÃO ASSOALHO DO PORTAMALAS):	SEM AVARIAS APARENTES
ALONGAMENTO DE CHASSI (PESADOS) . :	NÃO APLICADO
ESTRUTURA DO TETO . :	SEM AVARIAS APARENTES (ÁREA VISÍVEL)
FOLHA DO TETO . :	SEM AVARIAS APARENTES (ÁREA VISÍVEL)

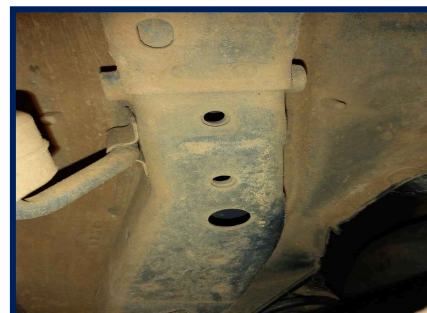
Longarina traseira/esquerda

LONGARINA TRASEI. ESQ. :	SEM AVARIAS APARENTES
LONGARINA TRASEI. DIR. :	SEM AVARIAS APARENTES
CAIXA DE RODA TRASEI. ESQ. :	SEM AVARIAS APARENTES
CAIXA DE RODA TRASEI. DIR. :	SEM AVARIAS APARENTES
PAINEL TRASEIRO . :	SEM AVARIAS APARENTES
CONDIÇÕES DA CAÇAMBA (COMPART. DE CARGA) . :	NÃO APLICADO
PAINEL TRAS. DA CABINE (SEPARAÇÃO CAÇAMBA):	NÃO APLICADO
