SITUAÇÃO GERAL

APROVADO

DADOS GERAIS DO VEÍCULO

NO. LAUDO:	3993542
DATA DE VISTORIA:	26/08/2024 15:20:50
MARCA:	FIAT
MODELO:	STRADA TREKKING
COR:	BRANCA
ANO FABRICAÇÃO:	2016
ANO MODELO:	2016
PLACA:	FWK2729
RENAVAM:	01088258244
KM:	152008
COMBUSTÍVEL:	FLEX
UNIDADE:	BOTUCATU
CLIENTE:	MICHELIN

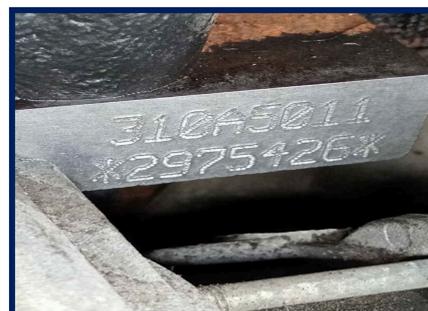
Motor

DENTRO DOS PADRÕES HABITUAIS DO FABRICANTE
 É A MESMA QUE CONSTA NA BIN OU CRLV

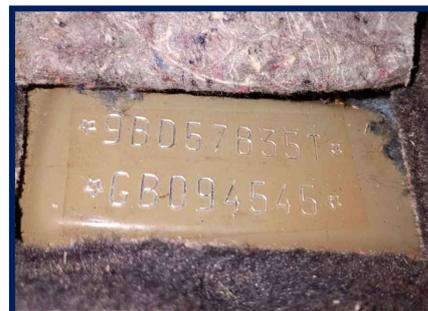
Chassi

NUMERAÇÃO IDENTIFICADORA : DENTRO DOS PADRÕES HABITUAIS DO FABRICANTE
 CHAPA SUPORTE : REGIÃO ÍNTEGRA

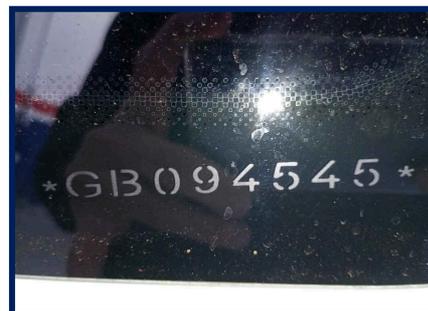
Gravação do vidro

PARABRISA :	GRAVAÇÃO NÃO ORIGINAL / COINCIDE COM O CHASSI
PORTA DIANTE. ESQ. :	GRAVAÇÃO ORIGINAL / COINCIDE COM O CHASSI
PORTA TRAS. ESQ / LAT TRAS. ESQ. :	GRAVAÇÃO ORIGINAL / COINCIDE COM O CHASSI
VIGIA TRASEIRO. :	GRAVAÇÃO ORIGINAL / COINCIDE COM O CHASSI
PORTA TRAS. DIR / LAT TRAS. DIR. :	GRAVAÇÃO ORIGINAL / COINCIDE COM O CHASSI
PORTA DIANTE. DIR. :	GRAVAÇÃO ORIGINAL / COINCIDE COM O CHASSI

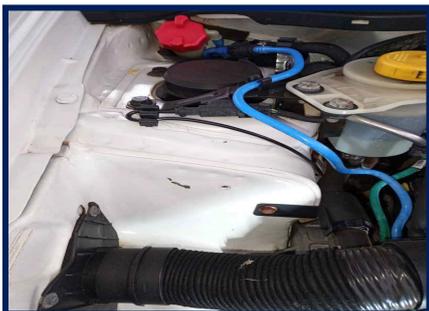
Torre amort diant/direita

LONGARINA DIANTEI. ESQ. :	SEM AVARIAS APARENTES
LONGARINA DIANTEI. DIR. :	SEM AVARIAS APARENTES
TORRE DO AMORTECEDOR DIANTEI. ESQ. :	SEM AVARIAS APARENTES
TORRE DO AMORTECEDOR DIANTEI. DIR. :	SEM AVARIAS APARENTES
PAINEL CORTA FOGO . :	SEM AVARIAS APARENTES
PAINEL DIANT. INF./SUP. OU ALMA DO PARACHOQUE:	SEM AVARIAS APARENTES
CRASHBOX (PARAFUSADO) . :	SEM AVARIAS APARENTES
CRASHBOX/QUADRO DO RADIADOR (SOLDADO) . :	SEM AVARIAS APARENTES
PARALAMA INT. DIANTEI. DIR. :	SEM AVARIAS APARENTES
PARALAMA INT. DIANTEI. ESQ. :	SEM AVARIAS APARENTES

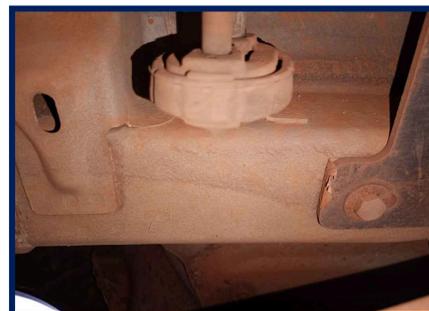
Longarina traseira/esquerda

LONGARINA TRASEI. ESQ. :	SEM AVARIAS APARENTES
LONGARINA TRASEI. DIR. :	ENGATE/GNV OU OUTRO EQUIPAMENTO INSTALADO
CAIXA DE RODA TRASEI. ESQ. :	SEM AVARIAS APARENTES
CAIXA DE RODA TRASEI. DIR. :	SEM AVARIAS APARENTES
PAINEL TRASEIRO . :	SEM AVARIAS APARENTES
CONDIÇÕES DA CAÇAMBA (COMPART. DE CARGA) . :	SEM AVARIAS APARENTES
PAINEL TRAS. DA CABINE (SEPARAÇÃO CAÇAMBA):	NÃO APLICADO
