SITUAÇÃO GERAL

APROVADO

NO. LAUDO:	4017783
DATA DE VISTORIA:	03/09/2024 10:34:49
MARCA:	HONDA
MODELO:	CIVIC TOURING
COR:	PRATA
ANO FABRICAÇÃO:	2018
ANO MODELO:	2018
PLACA:	GHK2E78
RENAVAM:	01168177445
KM:	88663
COMBUSTÍVEL:	FLEX
UNIDADE:	BOTUCATU
CLIENTE:	MICHELIN

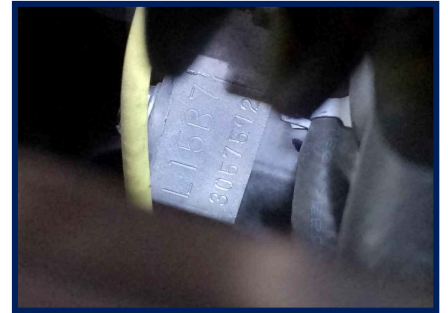
Motor

DENTRO DOS PADRÕES HABITUAIS DO FABRICANTE

É A MESMA QUE CONSTA NA BIN OU CRLV

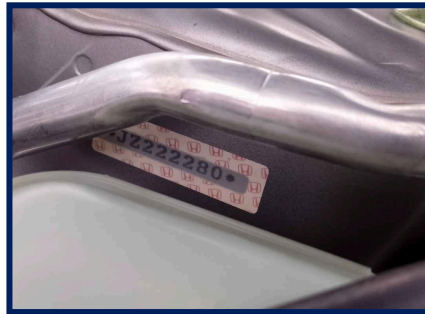
Etiqueta ETA Motor

ETA MOTOR :	ETA DENTRO DOS PADRÕES / NUMERAÇÃO COINCIDE COM O CHASSI
ETA BATENTE DA PORTA :	ETA DENTRO DOS PADRÕES / NUMERAÇÃO COINCIDE COM O CHASSI
ETA ASSOALHO :	NÃO OBRIGATÓRIO
PLAQUETA ANO FABRICAÇÃO :	PLAQUETA OK (NACIONAIS E IMPORT. APÓS 1999)

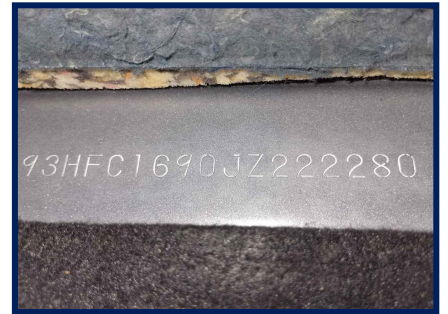
Chassi

NUMERAÇÃO IDENTIFICADORA : DENTRO DOS PADRÕES HABITUAIS DO FABRICANTE

CHAPA SUPORTE : REGIÃO ÍNTEGRA

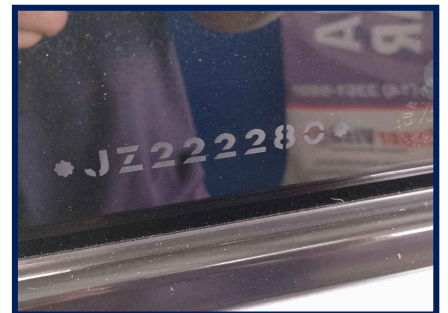
Gravação do vidro

PARABRISA :	GRAVAÇÃO NÃO ORIGINAL / COINCIDE COM O CHASSI
PORTA DIANTE. ESQ. :	GRAVAÇÃO ORIGINAL / COINCIDE COM O CHASSI
PORTA TRAS. ESQ / LAT TRAS. ESQ. :	GRAVAÇÃO ORIGINAL / COINCIDE COM O CHASSI
VIGIA TRASEIRO. :	GRAVAÇÃO ORIGINAL / COINCIDE COM O CHASSI
PORTA TRAS. DIR / LAT TRAS. DIR. :	GRAVAÇÃO ORIGINAL / COINCIDE COM O CHASSI
PORTA DIANTE. DIR. :	GRAVAÇÃO ORIGINAL / COINCIDE COM O CHASSI

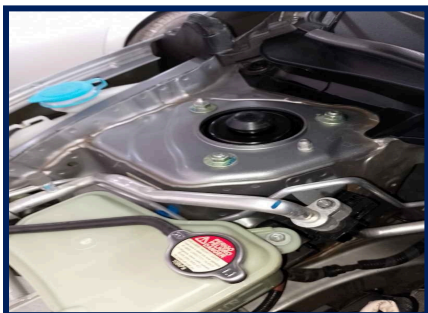
Torre amort diant/direita

LONGARINA DIANTEI. ESQ. :	SEM AVARIAS APARENTES
LONGARINA DIANTEI. DIR. :	SEM AVARIAS APARENTES
TORRE DO AMORTECEDOR DIANTEI. ESQ. :	SEM AVARIAS APARENTES
TORRE DO AMORTECEDOR DIANTEI. DIR. :	SEM AVARIAS APARENTES
PAINEL CORTA FOGO . :	SEM AVARIAS APARENTES
PAINEL DIANT. INF./SUP. OU ALMA DO PARACHOQUE:	SEM AVARIAS APARENTES
CRASHBOX (PARAFUSADO) . :	SEM AVARIAS APARENTES
CRASHBOX/QUADRO DO RADIADOR (SOLDADO) . :	SEM AVARIAS APARENTES
PARALAMA INT. DIANTEI. DIR. :	SEM AVARIAS APARENTES
PARALAMA INT. DIANTEI. ESQ. :	SEM AVARIAS APARENTES

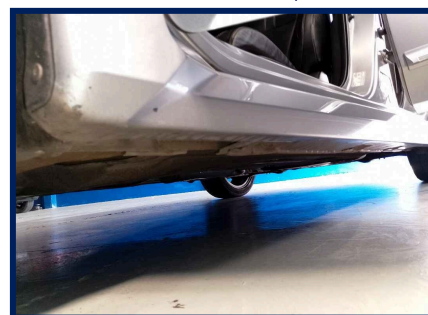
Caixa De Ar Esq

FOLHA LAT. TRASEI. DIR. :	SEM AVARIAS APARENTES
FOLHA LAT. TRASEI. ESQ. :	SEM AVARIAS APARENTES
CAIXA DE AR DIREITA . :	SEM AVARIAS APARENTES
CAIXA DE AR ESQUERDA . :	SEM AVARIAS APARENTES
COLUNA ESQ. (A) . :	SEM AVARIAS APARENTES
COLUNA ESQ. (B) . :	SEM AVARIAS APARENTES

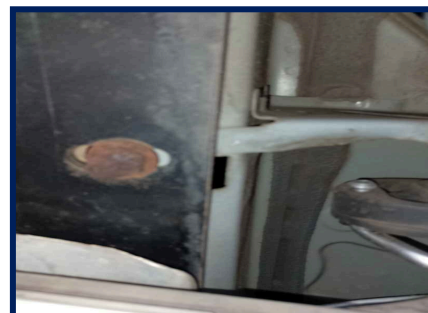
Longarina traseira/esquerda

LONGARINA TRASEI. ESQ. :	SEM AVARIAS APARENTES
LONGARINA TRASEI. DIR. :	SEM AVARIAS APARENTES
CAIXA DE RODA TRASEI. ESQ. :	SEM AVARIAS APARENTES
CAIXA DE RODA TRASEI. DIR. :	SEM AVARIAS APARENTES
PAINEL TRASEIRO . :	SEM AVARIAS APARENTES
CONDIÇÕES DA CAÇAMBA (COMPART. DE CARGA) . :	NÃO APLICADO
PAINEL TRAS. DA CABINE (SEPARAÇÃO CAÇAMBA):	NÃO APLICADO

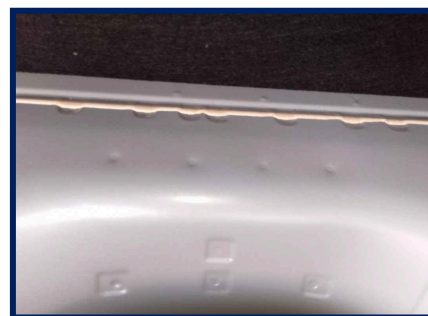
Assoalho Int. Portamalás

ASSOALHO DO MONOBLOCO (HABITÁCULO, ÁREA VISÍVEL) . :	SEM AVARIAS APARENTES (ÁREA VISÍVEL)
ASSOALHO DO PORTAMALAS / CAÇAMBA . :	SEM AVARIAS APARENTES (ÁREA VISÍVEL)
CAIXA DE ESTEPE(DIVISÃO ASSOALHO DO PORTAMALAS):	SEM AVARIAS APARENTES
ALONGAMENTO DE CHASSI (PESADOS) . :	NÃO APLICADO
ESTRUTURA DO TETO . :	SEM AVARIAS APARENTES (ÁREA VISÍVEL)
FOLHA DO TETO . :	SEM AVARIAS APARENTES (ÁREA VISÍVEL)
