Renavam	Placa	Nº Chassi	Tipo Veículo	Combustível	Fabricante	Modelo
206721099	EPB1A44	8AJZX62G5A5000725	UTILITARIO	GASOLINA	TOYOTA	TOYOTA HILUX SW4 D
Ano Fab.	Ano Mod.	Capacidade	Cor	Nr. Motor	Nr. Câmbio	Kilometragem
2010	2010	0	PRETA	2TR8217916	0	95269

Parecer da Vistoria

FOI REALIZADO PERÍCIA CAUTELAR NO VEICULO HILUX DE PLACA:EPB1A44

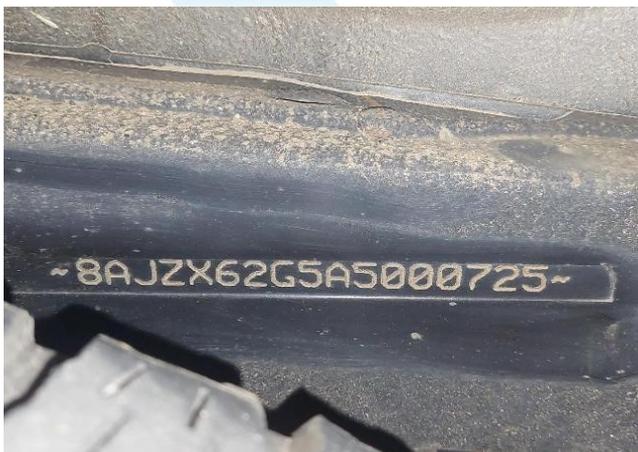
NUMERAÇÃO MOTOR E CHASSI OK
(DENTRO DOS PADRÕES ORIGINAIS)

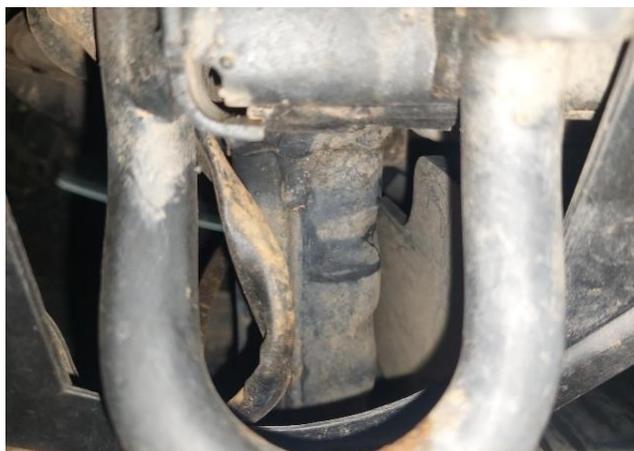
LONGARINA DIANTEIRA ESQUERDA

CONSTATADO:
PARTE ESTRUTURAL
(LONGARINAS E COLUNAS) OK

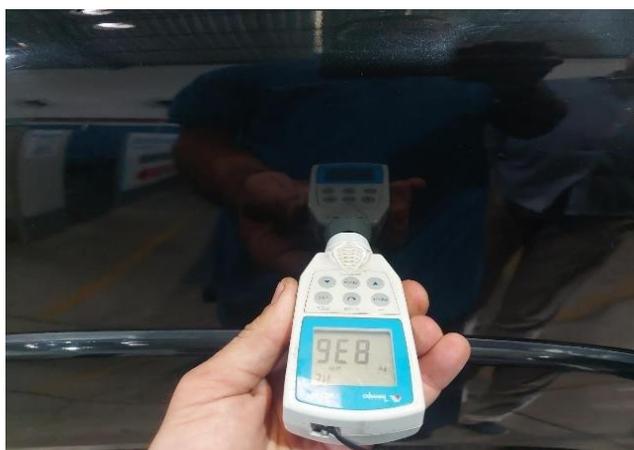
PARALAMA DIANTEIRO ESQUERDO

VEÍCULO COM RETOQUE DE PINTURA E FUNILARIA, EM: (PORTAS DIANTEIRA E TRASEIRA ESQUERDA,PARALAMA DIANTEIRO E TRASEIRO ESQUERDO). SEM DANOS A ESTRUTURA DO MESMO.
