## APRESENTAÇÃO

## DADOS GERAIS DO VEÍCULO

| NO. LAUDO: | 4622336 |
| DATA DE VISTORIA: | 08/04/2025 13:07:04 |

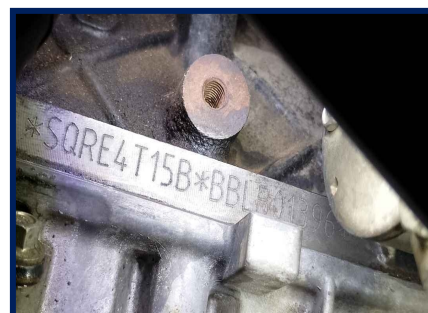
Motor

DENTRO DOS PADRÕES HABITUAIS DO FABRICANTE

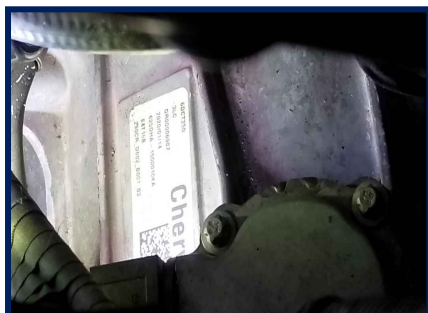
Câmbio

DENTRO DOS PADRÕES HABITUAIS DO FABRICANTE

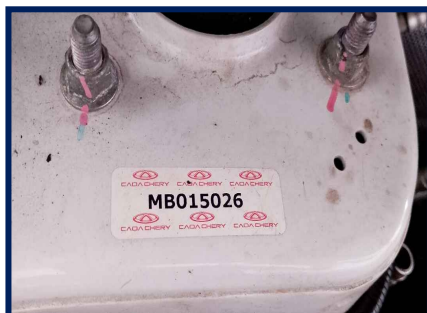
Etiqueta ETA Motor

ETA MOTOR : ETA DENTRO DOS PADRÕES / NUMERAÇÃO COINCIDE COM O CHASSI

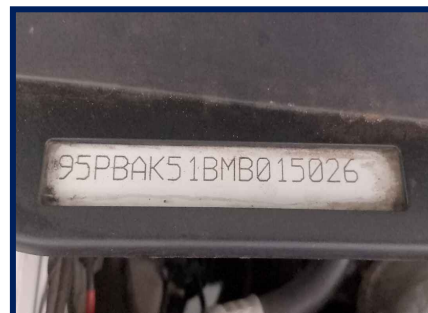
Chassi

NUMERAÇÃO IDENTIFICADORA : DENTRO DOS PADRÕES HABITUAIS DO FABRICANTE

CHAPA SUPORTE : REGIÃO ÍNTEGRA

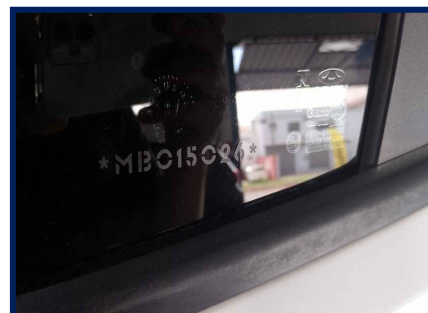
Gravação do vidro

GRAVAÇÃO ORIGINAL / COINCIDE COM O CHASSI

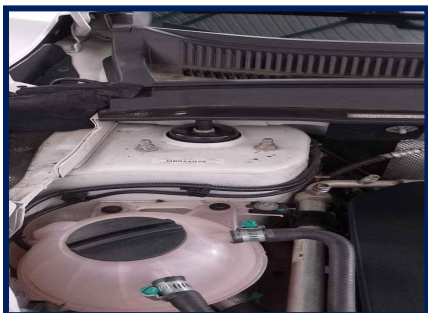
Torre amort diant/direita

SEM AVARIAS APARENTES

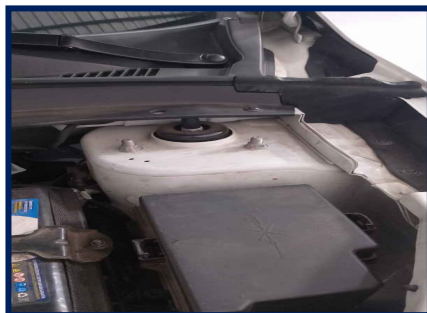
Torre amort diant/esquer

SEM AVARIAS APARENTES

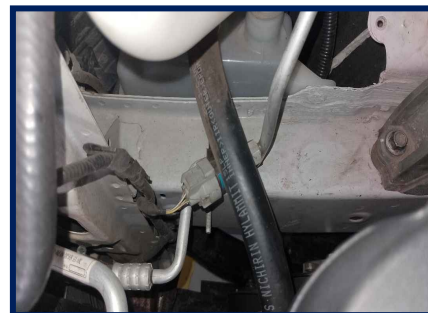
Longarina dianti/direita

SEM AVARIAS APARENTES

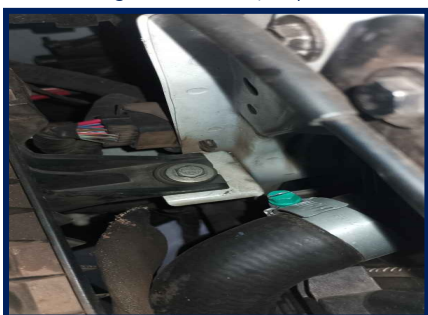
Longarina dianteira/esquerda

SEM AVARIAS APARENTES

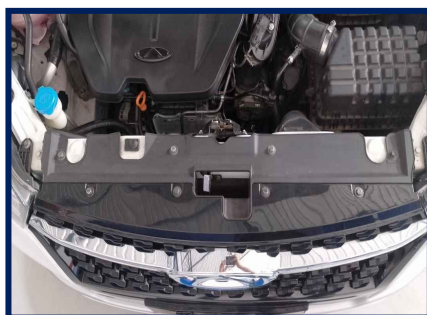
Painel Dianteiro

SEM AVARIAS APARENTES

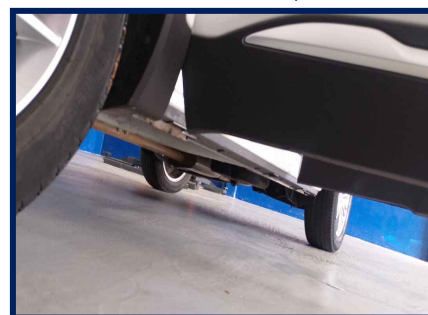
Caixa De Ar Esq

SEM AVARIAS APARENTES

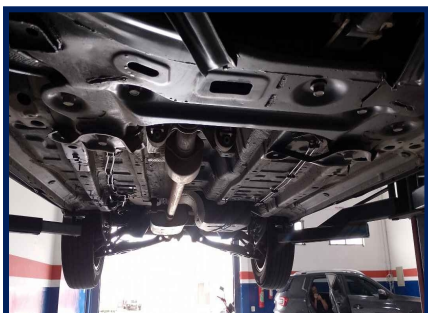
Assoalho Central

SEM AVARIAS APARENTES (ÁREA VISÍVEL)

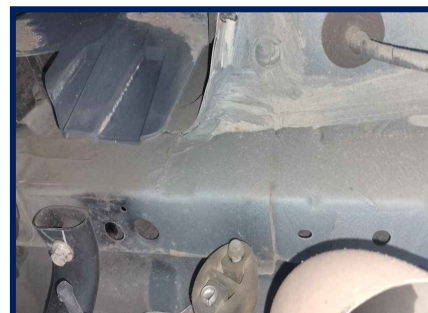
Longarina traseira/esquerda

SEM AVARIAS APARENTES

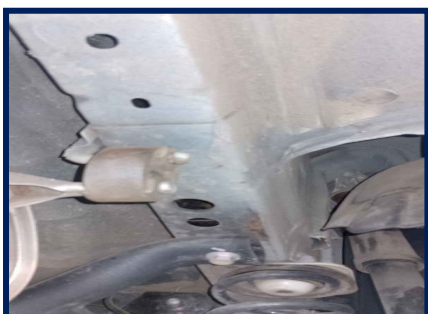
Longarina traseira/direita

SEM AVARIAS APARENTES

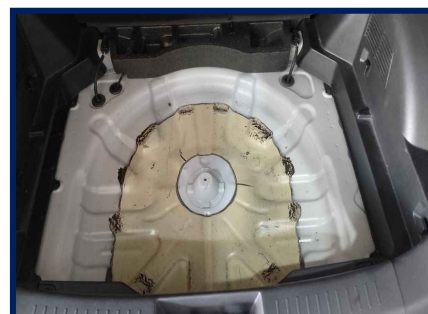
Assoalho Int. Portamalas

SEM AVARIAS APARENTES (ÁREA VISÍVEL)

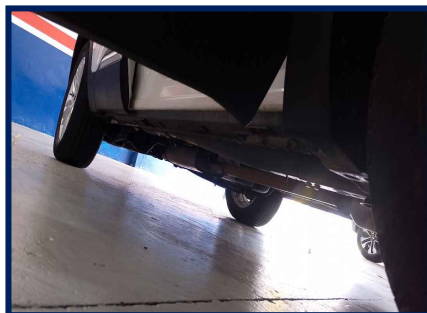
CAIXA DE AR DIR.

SEM AVARIAS APARENTES
