## APRESENTAÇÃO

| NO. LAUDO: | 4656479 |
| MARCA: | CHEVROLET |
| MODELO: | CRUZE LT |

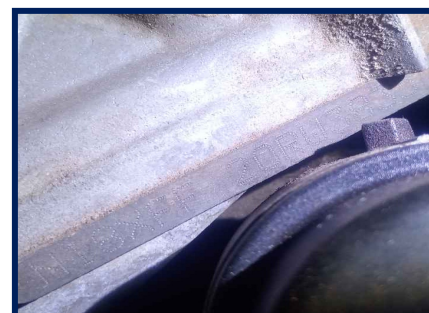
Motor

DENTRO DOS PADRÕES HABITUAIS DO FABRICANTE

É A MESMA QUE CONSTA NA BIN OU CRLV

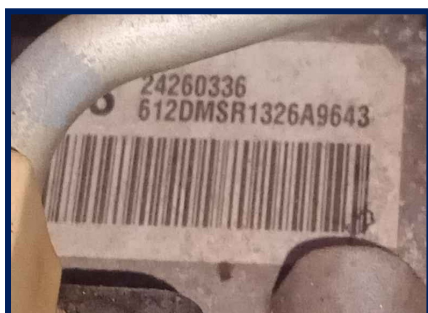
Câmbio

NUMERAÇÃO É A MESMA DA BIN / COINCIDE PARCIALMENTE

DENTRO DOS PADRÕES HABITUAIS DO FABRICANTE

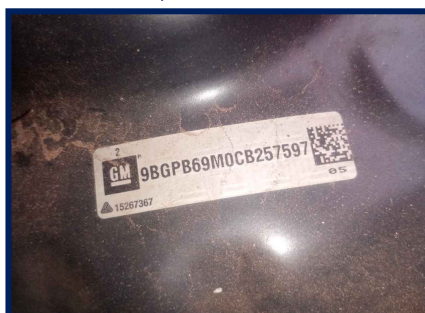
Etiqueta ETA Motor

| ETA MOTOR : | ETA DENTRO DOS PADRÕES / NUMERAÇÃO COINCIDE COM O CHASSI |

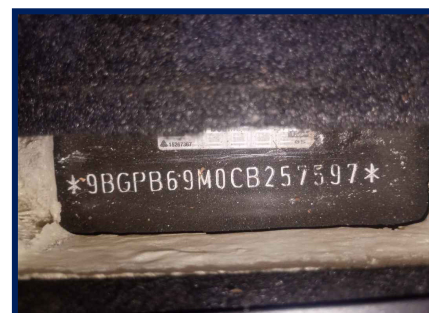
Chassi

DENTRO DOS PADRÕES HABITUAIS DO FABRICANTE

REGIÃO ÍNTEGRA

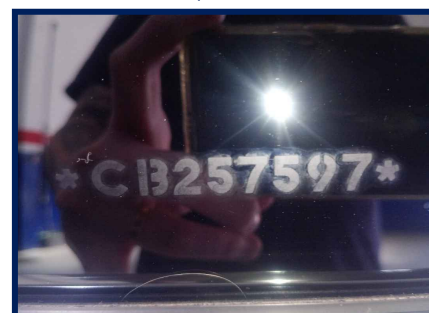
Gravação do vidro

| PARABRISA : | GRAVAÇÃO ORIGINAL / COINCIDE COM O CHASSI |

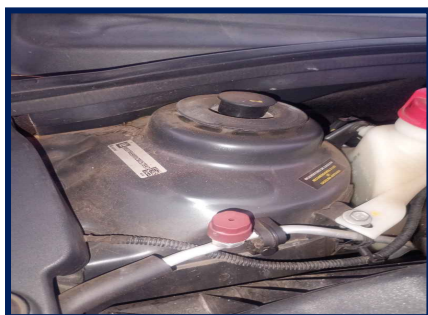
Torre amort diant/direita

| TORRE DO AMORTECEDOR DIANTEI. DIR. : | SEM AVARIAS APARENTES |

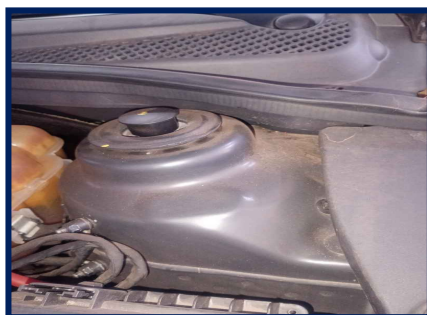
Torre amort diant/esquer

| TORRE DO AMORTECEDOR DIANTEI. ESQ. : | SEM AVARIAS APARENTES |

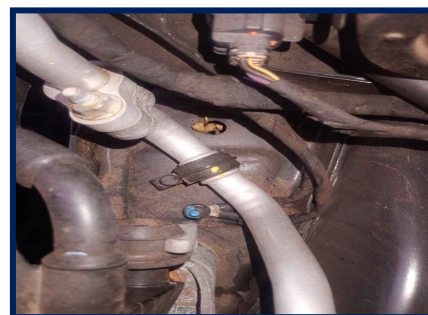
Longarina dianti/direita

| LONGARINA DIANTEI. DIR. : | SEM AVARIAS APARENTES |

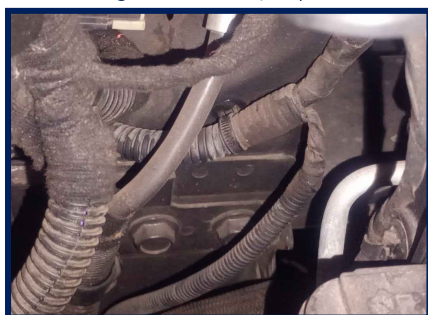
Longarina dianteira/esquerda

| LONGARINA DIANTEI. ESQ. : | SEM AVARIAS APARENTES |

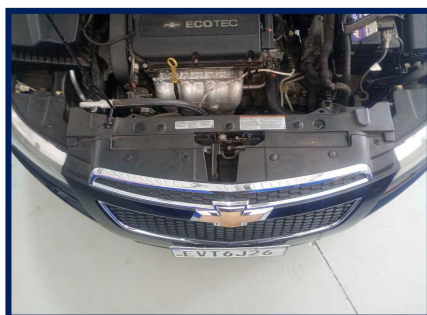
Painel Dianteiro

| PAINEL DIANT. INF./SUP. OU ALMA DO PARACHOQUE: | SEM AVARIAS APARENTES |

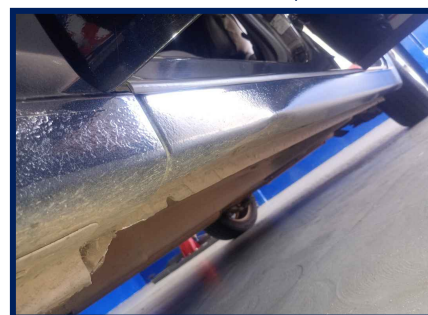
Caixa De Ar Esq

| CAIXA DE AR ESQUERDA. : | SEM AVARIAS APARENTES |

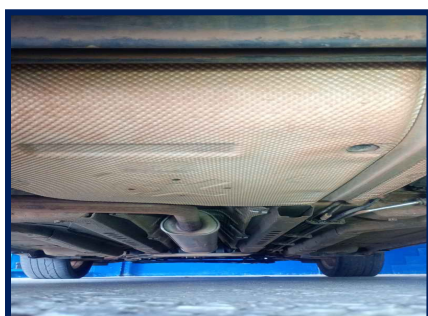
Assoalho Central

| ASSOALHO DO MONOBLOCO (HABITÁCULO, ÁREA VISÍVEL) . : | SEM AVARIAS APARENTES (ÁREA VISÍVEL) |

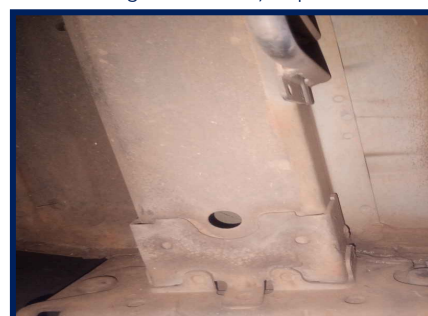
Longarina traseira/esquerda

| LONGARINA TRASEI. ESQ. : | SEM AVARIAS APARENTES |

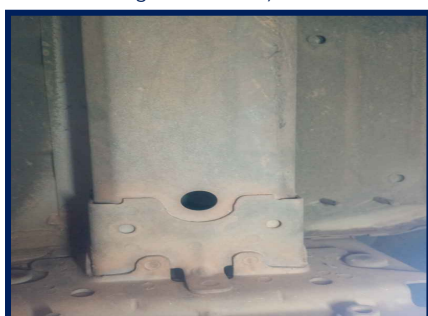
Longarina traseira/direita

| LONGARINA TRASEI. DIR. : | SEM AVARIAS APARENTES |

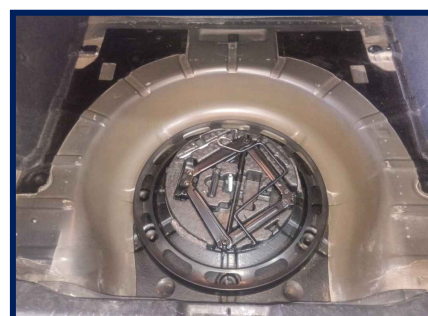
Assoalho Int. Portamalas

| ASSOALHO DO PORTAMALAS / CAÇAMBA . : | SEM AVARIAS APARENTES (ÁREA VISÍVEL) |

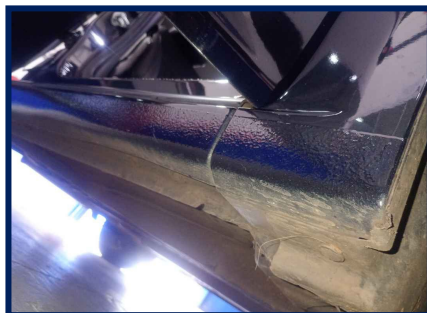
CAIXA DE AR DIR.

| CAIXA DE AR DIREITA. : | SEM AVARIAS APARENTES |
