SITUAÇÃO GERAL

APROVADO

DADOS GERAIS DO VEÍCULO

NO. LAUDO:	4728256
DATA DE VISTORIA:	17/05/2025 10:02:56
MARCA:	CHEVROLET
MODELO:	TRACKER
COR:	BRANCA
ANO FABRICAÇÃO:	2014
ANO MODELO:	2015
PLACA:	FSZ8A41
RENAVAM:	01049720820
KM:	116222
COMBUSTÍVEL:	FLEX
UNIDADE:	BOTUCATU
CLIENTE:	MICHELIN

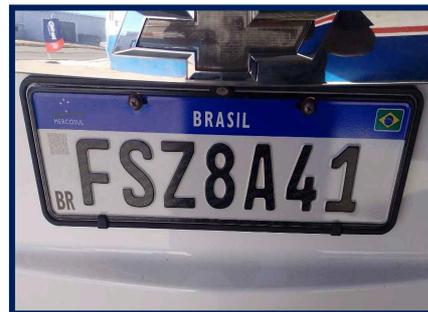
Placa

- **PLACA DIANTEIRA**
PLACA DENTROS DOS PADRÕES
- **PLACA TRASEIRA**
PLACA DENTROS DOS PADRÕES

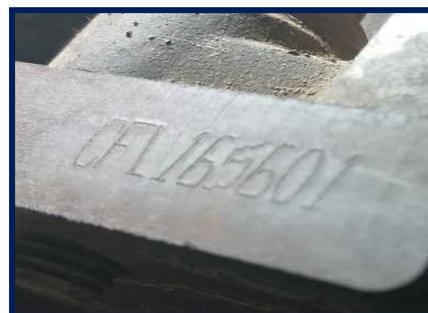
Motor

• NUMERAÇÃO DO MOTOR

DENTRO DOS PADRÕES HABITUAIS DO FABRICANTE

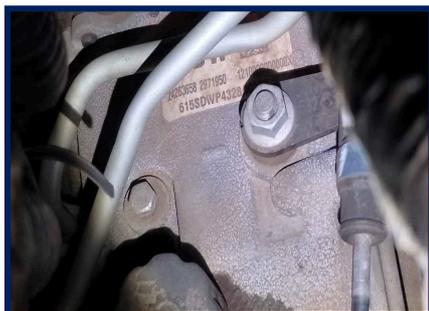
Câmbio

• NUMERAÇÃO DO CÂMBIO

DENTRO DOS PADRÕES HABITUAIS DO FABRICANTE

NÃO POSSUI CADASTRO NA BIN

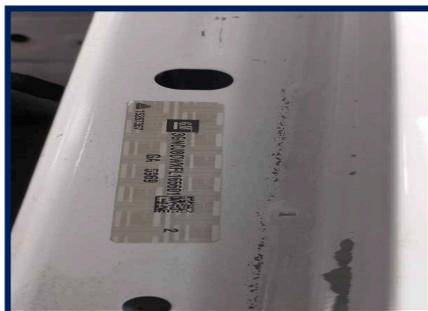
Etiqueta ETA Motor

ETA MOTOR : ETA DENTRO DOS PADRÕES / NUMERAÇÃO COINCIDE COM O CHASSI

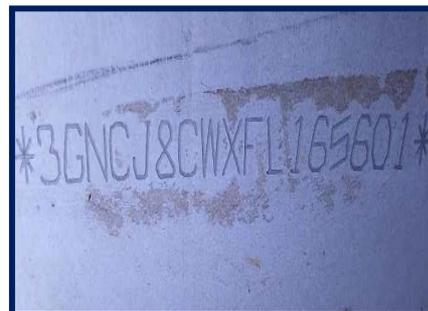
Chassi

• GRAVAÇÃO DO CHASSI

NUMERAÇÃO IDENTIFICADORA : DENTRO DOS PADRÕES HABITUAIS DO FABRICANTE

CHAPA SUPORTE : REGIÃO ÍNTEGRA

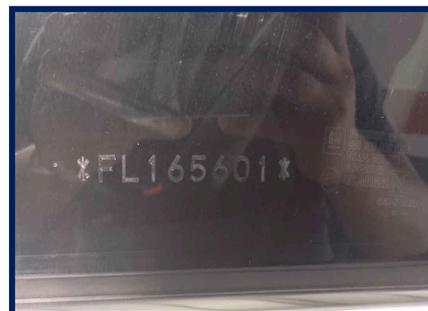
Gravação do vidro

PARABRISA :	GRAVAÇÃO ORIGINAL / COINCIDE COM O CHASSI
PORTA DIANTE. ESQ. :	GRAVAÇÃO ORIGINAL / COINCIDE COM O CHASSI
PORTA TRAS. ESQ / LAT TRAS. ESQ. :	GRAVAÇÃO ORIGINAL / COINCIDE COM O CHASSI
VIGIA TRASEIRO. :	GRAVAÇÃO ORIGINAL / COINCIDE COM O CHASSI
PORTA TRAS. DIR / LAT TRAS. DIR. :	GRAVAÇÃO ORIGINAL / COINCIDE COM O CHASSI
PORTA DIANTE. DIR. :	GRAVAÇÃO ORIGINAL / COINCIDE COM O CHASSI

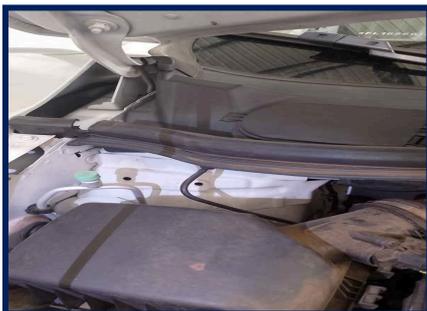
Torre amort diant/direita

LONGARINA DIANTEI. ESQ. :	SEM AVARIAS APARENTES
LONGARINA DIANTEI. DIR. :	SEM AVARIAS APARENTES
TORRE DO AMORTECEDOR DIANTEI. ESQ. :	SEM AVARIAS APARENTES
TORRE DO AMORTECEDOR DIANTEI. DIR. :	SEM AVARIAS APARENTES
PAINEL CORTA FOGO . :	SEM AVARIAS APARENTES
PAINEL DIANT. INF./SUP. OU ALMA DO PARACHOQUE:	SEM AVARIAS APARENTES
CRASHBOX (PARAFUSADO) . :	SEM AVARIAS APARENTES
CRASHBOX/QUADRO DO RADIADOR (SOLDADO) . :	SEM AVARIAS APARENTES
PARALAMA INT. DIANTEI. DIR. :	SEM AVARIAS APARENTES
PARALAMA INT. DIANTEI. ESQ. :	SEM AVARIAS APARENTES

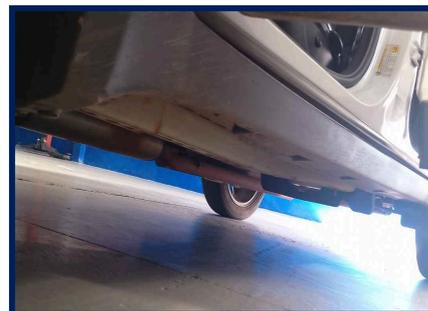
Caixa De Ar Esq

FOLHA LAT. TRASEI. DIR. :	SEM AVARIAS APARENTES
FOLHA LAT. TRASEI. ESQ. :	SEM AVARIAS APARENTES
CAIXA DE AR DIREITA . :	SEM AVARIAS APARENTES
CAIXA DE AR ESQUERDA . :	SEM AVARIAS APARENTES
COLUNA ESQ. (A) . :	SEM AVARIAS APARENTES
COLUNA ESQ. (B) . :	SEM AVARIAS APARENTES
COLUNA ESQ. (C) . :	SEM AVARIAS APARENTES
COLUNA DIR. (A) . :	SEM AVARIAS APARENTES
COLUNA DIR. (B) . :	SEM AVARIAS APARENTES

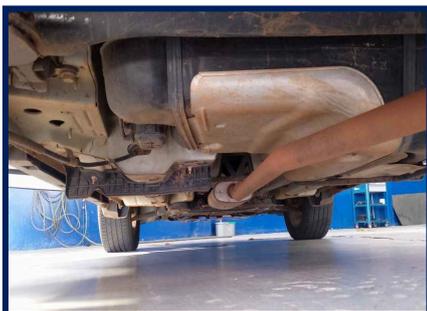
Assoalho Central

ASSOALHO DO MONOBLOCO (HABITÁCULO, ÁREA VISÍVEL) . :

SEM AVARIAS APARENTES (ÁREA VISÍVEL)

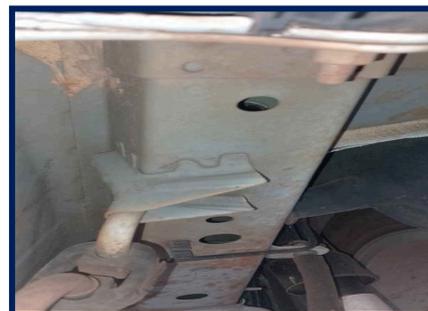
Longarina traseira/esquerda

LONGARINA TRASEI. ESQ. :	SEM AVARIAS APARENTES
LONGARINA TRASEI. DIR. :	SEM AVARIAS APARENTES
CAIXA DE RODA TRASEI. ESQ. :	SEM AVARIAS APARENTES
CAIXA DE RODA TRASEI. DIR. :	SEM AVARIAS APARENTES
PAINEL TRASEIRO . :	SEM AVARIAS APARENTES
CONDIÇÕES DA CAÇAMBA (COMPART. DE CARGA) . :	NÃO APLICADO
PAINEL TRAS. DA CABINE (SEPARAÇÃO CAÇAMBA):	NÃO APLICADO

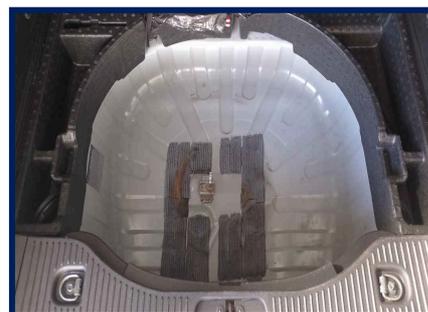
Assoalho Int. Portamalás

ASSOALHO DO PORTAMALAS / CAÇAMBA . :

SEM AVARIAS APARENTES (ÁREA VISÍVEL)
