## SITUAÇÃO GERAL

**APROVADO**

## DADOS GERAIS DO VEÍCULO

NO. LAUDO:	4751717
DATA DE VISTORIA:	26/05/2025 14:30:00
MARCA:	HYUNDAI
MODELO:	HB20
COR:	BRANCA
ANO FABRICAÇÃO:	2018
ANO MODELO:	218
PLACA:	FSA9288
RENAVAM:	01151012510
KM:	86201
COMBUSTÍVEL:	FLEX
UNIDADE:	BOTUCATU
CLIENTE:	MICHELIN

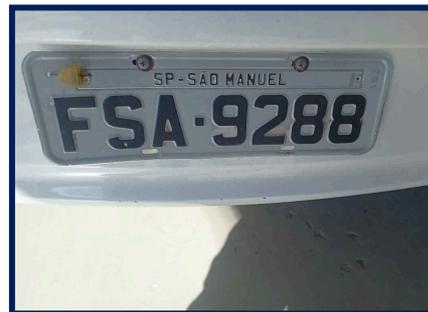
Placa

PLACA DENTROS DOS PADRÕES

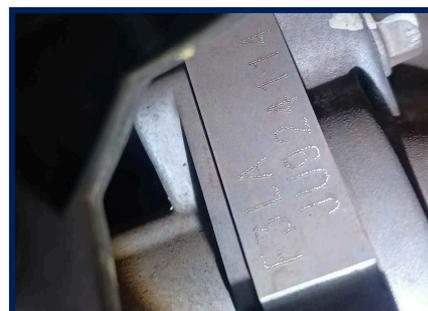
Motor

DENTRO DOS PADRÕES HABITUAIS DO FABRICANTE \_\_\_\_\_  
 É A MESMA QUE CONSTA NA BIN OU CRLV \_\_\_\_\_

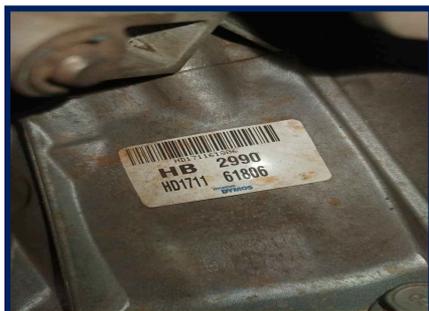
Câmbio

DENTRO DOS PADRÕES HABITUAIS DO FABRICANTE \_\_\_\_\_

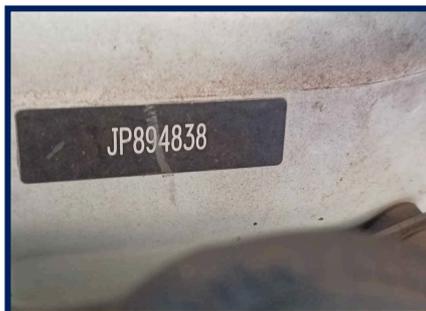
Etiqueta ETA Motor

ETA MOTOR : ETA DENTRO DOS PADRÕES / NUMERAÇÃO COINCIDE COM O CHASSI \_\_\_\_\_  
 ETA BATENTE DA PORTA : ETA DENTRO DOS PADRÕES / NUMERAÇÃO COINCIDE COM O CHASSI \_\_\_\_\_  
 ETA ASSOALHO : NÃO OBRIGATÓRIO \_\_\_\_\_  
 PLAQUETA ANO FABRICAÇÃO : PLAQUETA OK (NACIONAIS E IMPORT. APÓS 1999) \_\_\_\_\_

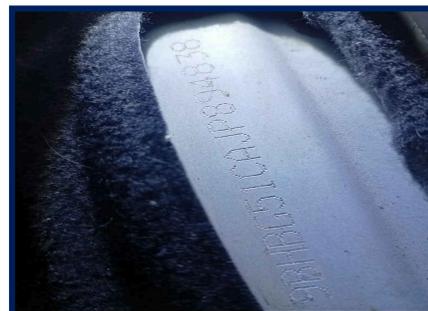
Chassi

NUMERAÇÃO IDENTIFICADORA : DENTRO DOS PADRÕES HABITUAIS DO FABRICANTE \_\_\_\_\_  
 CHAPA SUPORTE : REGIÃO ÍNTEGRA \_\_\_\_\_

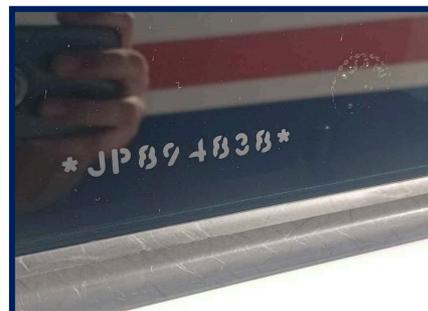
Gravação do vidro

PARABRISA :	GRAVAÇÃO ORIGINAL / COINCIDE COM O CHASSI
PORTA DIANTE. ESQ. :	GRAVAÇÃO ORIGINAL / COINCIDE COM O CHASSI
PORTA TRAS. ESQ / LAT TRAS. ESQ. :	GRAVAÇÃO ORIGINAL / COINCIDE COM O CHASSI
VIGIA TRASEIRO. :	GRAVAÇÃO ORIGINAL / COINCIDE COM O CHASSI
PORTA TRAS. DIR / LAT TRAS. DIR. :	GRAVAÇÃO ORIGINAL / COINCIDE COM O CHASSI
PORTA DIANTE. DIR. :	GRAVAÇÃO ORIGINAL / COINCIDE COM O CHASSI
