SITUAÇÃO GERAL

APRESENTAÇÃO

DADOS GERAIS DO VEÍCULO

NO. LAUDO:	4778665
DATA DE VISTORIA:	03/06/2025 12:00:31
MARCA:	HONDA
MODELO:	HRV
COR:	PRETA
ANO FABRICAÇÃO:	2017
ANO MODELO:	2018
PLACA:	FGL6C09
RENAVAM:	01142931134
KM:	133441
COMBUSTÍVEL:	FLEX
UNIDADE:	BOTUCATU
CLIENTE:	MICHELIN

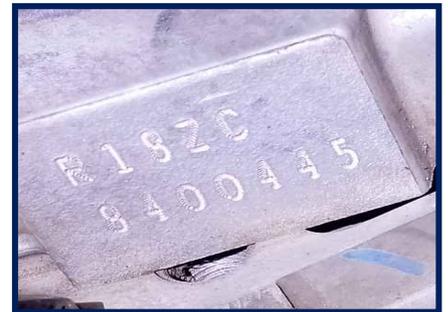
Motor

DENTRO DOS PADRÕES HABITUAIS DO FABRICANTE

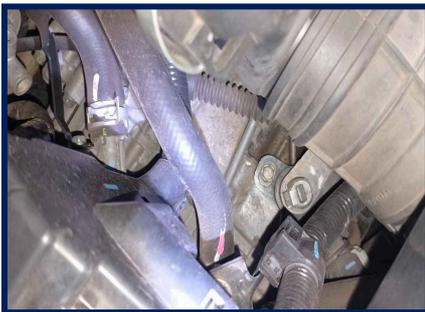
Câmbio

DENTRO DOS PADRÕES HABITUAIS DO FABRICANTE

NÃO POSSUI CADASTRO NA BIN

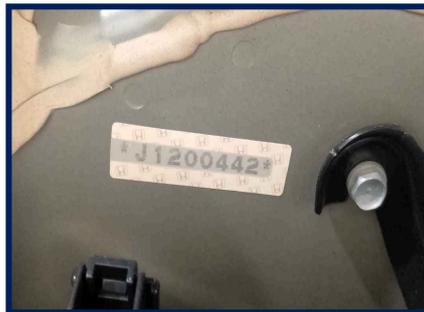
Etiqueta ETA Motor

ETA MOTOR :	ETA DENTRO DOS PADRÕES / NUMERAÇÃO COINCIDE COM O CHASSI
ETA BATENTE DA PORTA :	ETA DENTRO DOS PADRÕES / NUMERAÇÃO COINCIDE COM O CHASSI
ETA ASSOALHO :	ETA DENTRO DOS PADRÕES / NUMERAÇÃO COINCIDE COM O CHASSI
PLAQUETA ANO FABRICAÇÃO :	PLAQUETA OK (NACIONAIS E IMPORT. APÓS 1999)

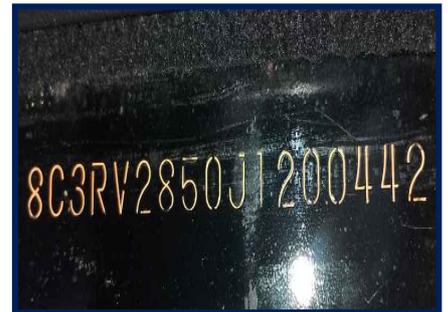
Chassi

NUMERAÇÃO IDENTIFICADORA : DENTRO DOS PADRÕES HABITUAIS DO FABRICANTE

CHAPA SUPORTE : REGIÃO ÍNTEGRA

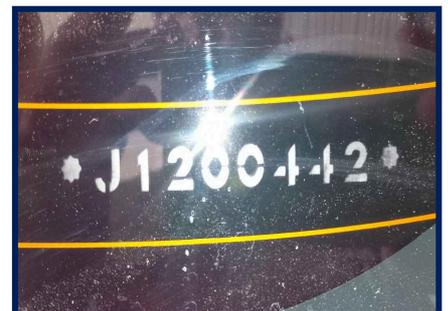
Gravação do vidro

PARABRISA :	GRAVAÇÃO ORIGINAL / COINCIDE COM O CHASSI
PORTA DIANTE. ESQ. :	GRAVAÇÃO ORIGINAL / COINCIDE COM O CHASSI
PORTA TRAS. ESQ / LAT TRAS. ESQ. :	GRAVAÇÃO ORIGINAL / COINCIDE COM O CHASSI
VIGIA TRASEIRO. :	GRAVAÇÃO ORIGINAL / COINCIDE COM O CHASSI
PORTA TRAS. DIR / LAT TRAS. DIR. :	GRAVAÇÃO ORIGINAL / COINCIDE COM O CHASSI
PORTA DIANTE. DIR. :	GRAVAÇÃO ORIGINAL / COINCIDE COM O CHASSI

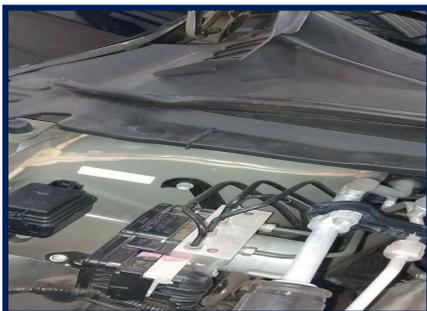
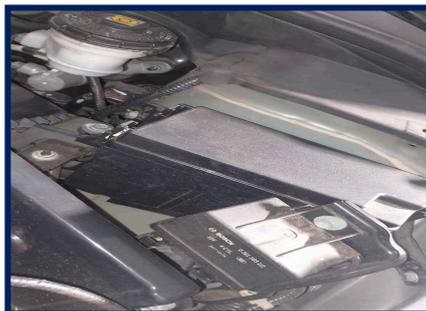
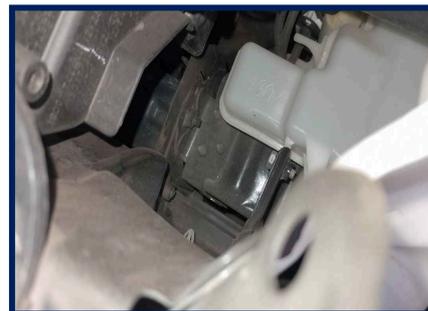
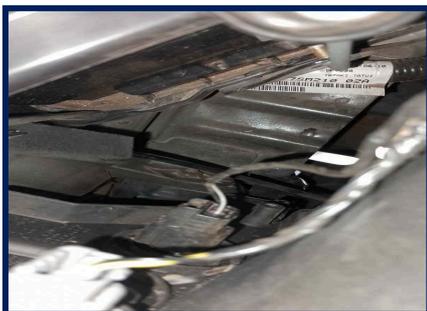
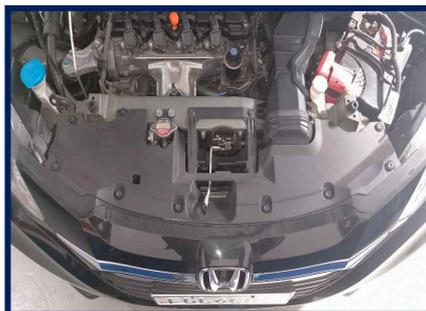
LONGARINA DIANTEI. ESQ. :	SEM AVARIAS APARENTES
LONGARINA DIANTEI. DIR. :	SEM AVARIAS APARENTES
TORRE DO AMORTECEDOR DIANTEI. ESQ. :	SEM AVARIAS APARENTES
TORRE DO AMORTECEDOR DIANTEI. DIR. :	SEM AVARIAS APARENTES
PAINEL CORTA FOGO . :	SEM AVARIAS APARENTES
PAINEL DIANT. INF./SUP. OU ALMA DO PARACHOQUE:	SEM AVARIAS APARENTES
CRASHBOX (PARAFUSADO) . :	SEM AVARIAS APARENTES
CRASHBOX/QUADRO DO RADIADOR (SOLDADO) . :	SEM AVARIAS APARENTES
PARALAMA INT. DIANTEI. DIR. :	SEM AVARIAS APARENTES
PARALAMA INT. DIANTEI. ESQ. :	SEM AVARIAS APARENTES

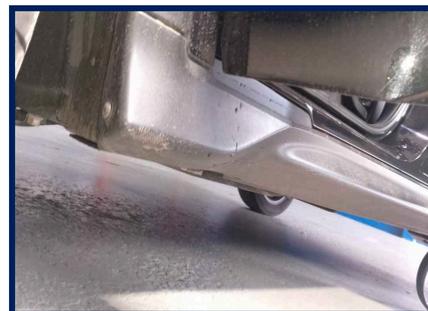
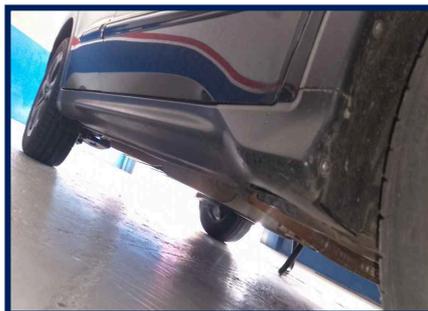
FOLHA LAT. TRASEI. DIR. :	SEM AVARIAS APARENTES
FOLHA LAT. TRASEI. ESQ. :	SEM AVARIAS APARENTES
CAIXA DE AR DIREITA . :	SEM AVARIAS APARENTES
CAIXA DE AR ESQUERDA . :	SEM AVARIAS APARENTES
COLUNA ESQ. (A) . :	SEM AVARIAS APARENTES
COLUNA ESQ. (B) . :	SEM AVARIAS APARENTES

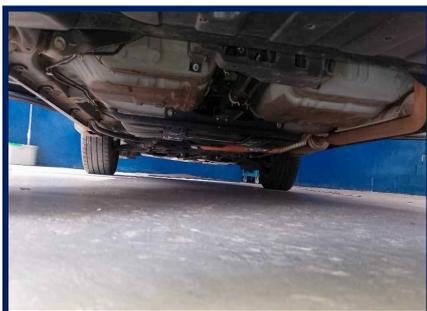
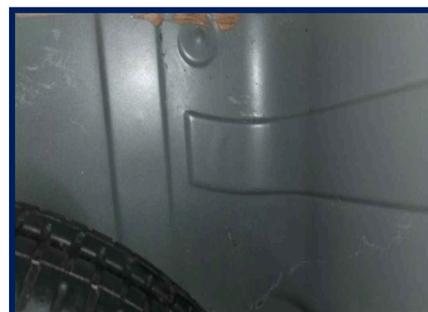
ASSOALHO DO MONOBLOCO (HABITÁCULO, ÁREA VISÍVEL) . :	SEM AVARIAS APARENTES (ÁREA VISÍVEL)
ASSOALHO DO PORTAMALAS / CAÇAMBA . :	SEM AVARIAS APARENTES (ÁREA VISÍVEL)
CAIXA DE ESTEPE(DIVISÃO ASSOALHO DO PORTAMALAS):	SEM AVARIAS APARENTES
ALONGAMENTO DE CHASSI (PESADOS) . :	NÃO APLICADO
ESTRUTURA DO TETO . :	SEM AVARIAS APARENTES (ÁREA VISÍVEL)
FOLHA DO TETO . :	SEM AVARIAS APARENTES (ÁREA VISÍVEL)

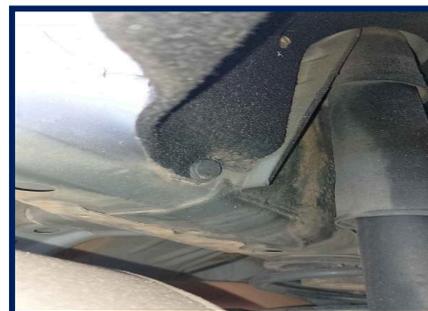
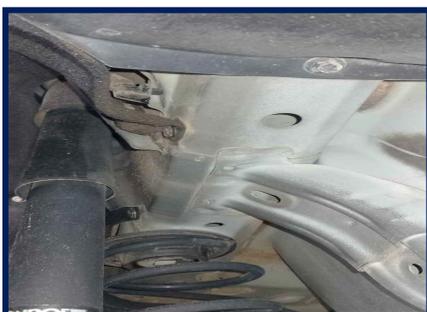
LONGARINA TRASEI. ESQ. :	SEM AVARIAS APARENTES
LONGARINA TRASEI. DIR. :	SEM AVARIAS APARENTES
CAIXA DE RODA TRASEI. ESQ. :	SEM AVARIAS APARENTES
CAIXA DE RODA TRASEI. DIR. :	SEM AVARIAS APARENTES
PAINEL TRASEIRO . :	SEM AVARIAS APARENTES
CONDIÇÕES DA CAÇAMBA (COMPART. DE CARGA) . :	NÃO APLICADO
PAINEL TRAS. DA CABINE (SEPARAÇÃO CAÇAMBA):	NÃO APLICADO
