## DADOS GERAIS DO VEÍCULO

| NO. LAUDO: | 4789777 |
| MARCA: | JEEP |
| MODELO: | RENEGADE |

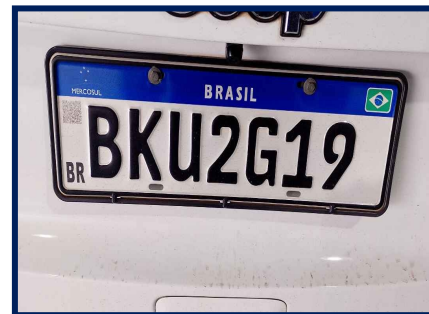
Placa

PLACA DENTROS DOS PADRÕES

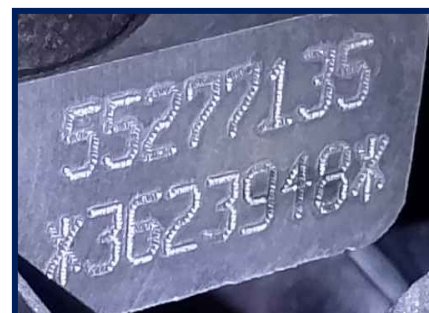
Motor

DENTRO DOS PADRÕES HABITUAIS DO FABRICANTE

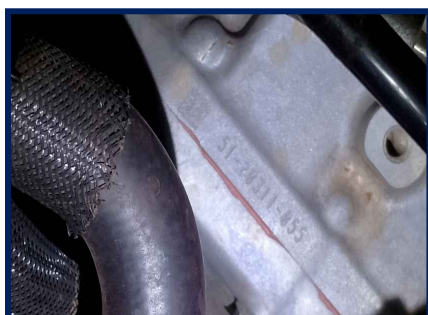
Câmbio

DENTRO DOS PADRÕES HABITUAIS DO FABRICANTE

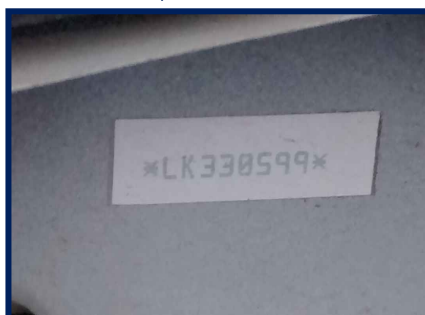
Etiqueta ETA Motor

ETA DENTRO DOS PADRÕES / NUMERAÇÃO COINCIDE COM O CHASSI

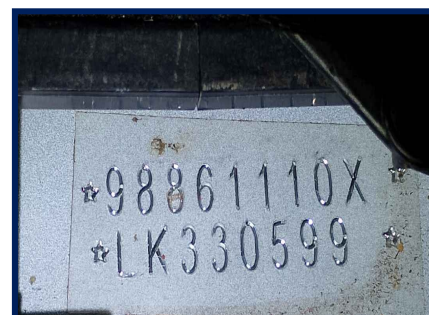
Chassi

DENTRO DOS PADRÕES HABITUAIS DO FABRICANTE

REGIÃO ÍNTEGRA

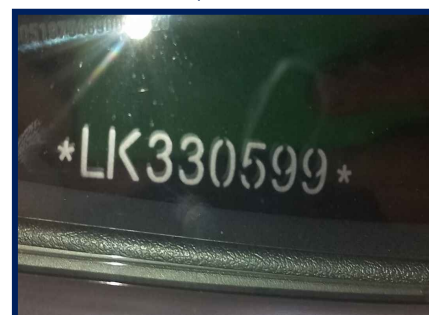
Gravação do vidro

GRAVAÇÃO ORIGINAL / COINCIDE COM O CHASSI

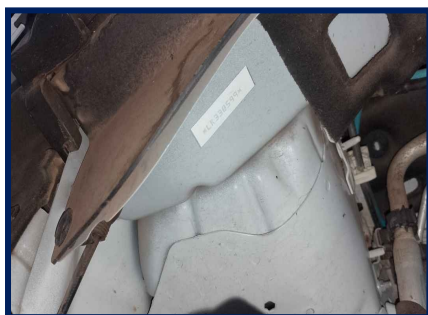
Torre amort diant/direita

SEM AVARIAS APARENTES

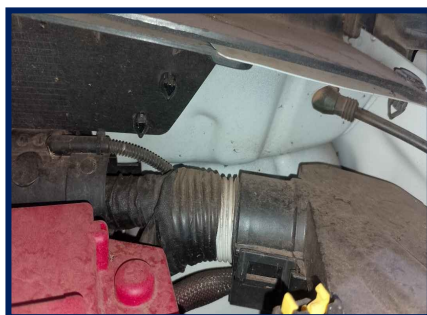
Torre amort diant/esquer

SEM AVARIAS APARENTES

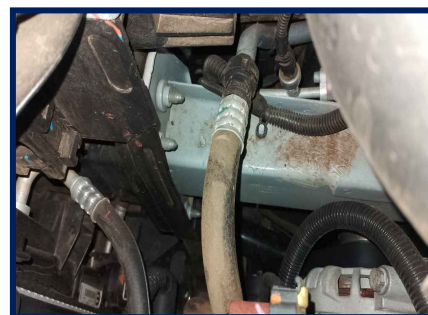
Longarina dianti/direita

SEM AVARIAS APARENTES

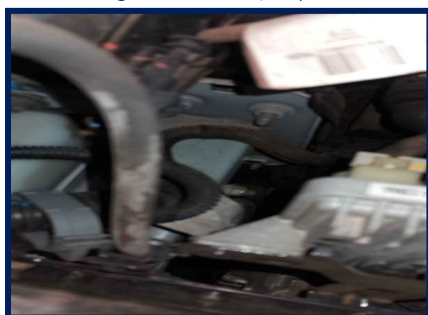
Longarina dianteira/esquerda

SEM AVARIAS APARENTES

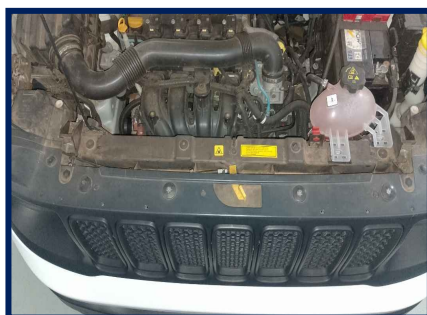
Painel Dianteiro

SEM AVARIAS APARENTES

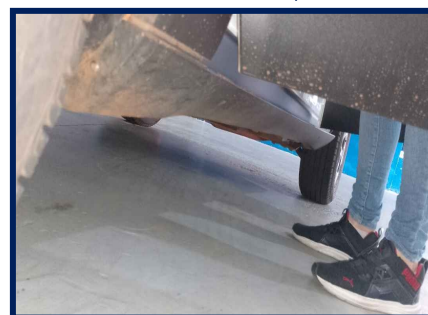
Caixa De Ar Esq

SEM AVARIAS APARENTES

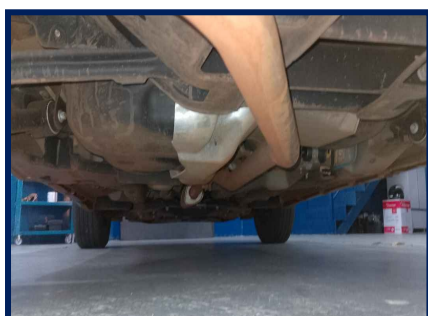
Assoalho Central

SEM AVARIAS APARENTES (ÁREA VISÍVEL)

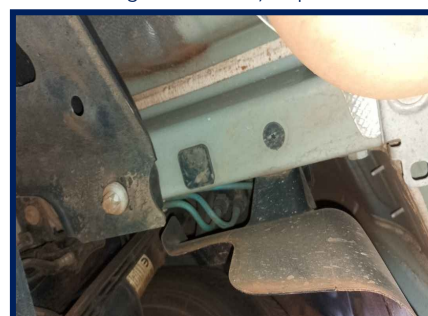
Longarina traseira/esquerda

SEM AVARIAS APARENTES

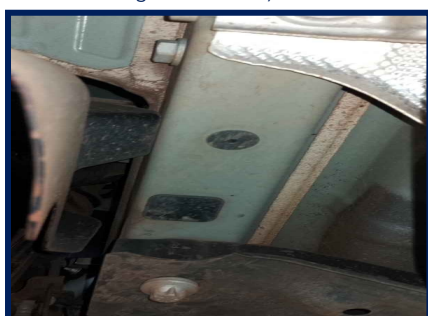
Longarina traseira/direita

SEM AVARIAS APARENTES

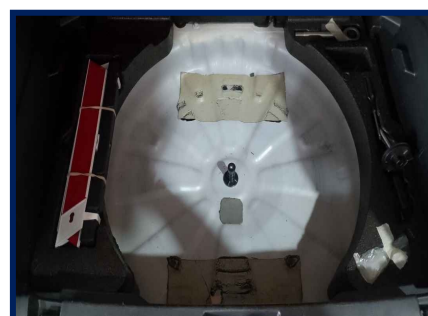
Assoalho Int. Portamalas

SEM AVARIAS APARENTES (ÁREA VISÍVEL)

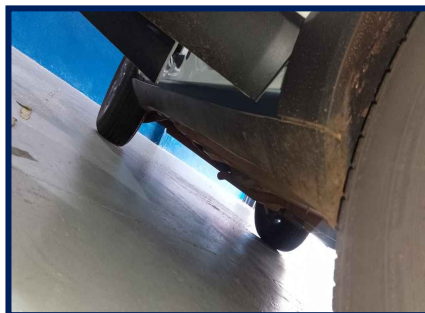
CAIXA DE AR DIR.

SEM AVARIAS APARENTES
