APROVADO

APRESENTAÇÃO

DADOS GERAIS DO VEÍCULO

NO. LAUDO:	4799970
DATA DE VISTORIA:	10/06/2025 16:28:30
MARCA:	RENAULT
MODELO:	OROCH
COR:	BRANCA
ANO FABRICAÇÃO:	2021
ANO MODELO:	2022
PLACA:	RND9C06
RENAVAM:	01265647868
KM:	42798
COMBUSTÍVEL:	FLEX
UNIDADE:	BOTUCATU
CLIENTE:	MICHELIN

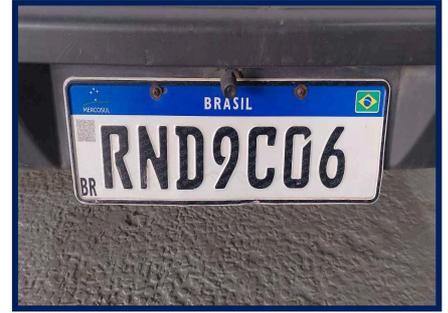
Placa

- **PLACA DIANTEIRA**
PLACA DENTROS DOS PADRÕES
- **PLACA TRASEIRA**
PLACA DENTROS DOS PADRÕES

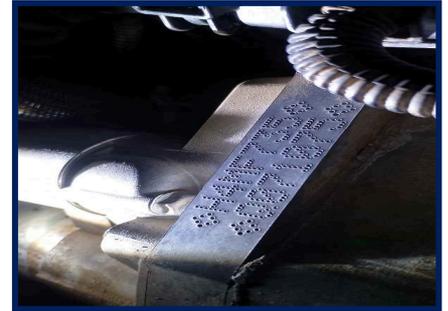
Motor

DENTRO DOS PADRÕES HABITUAIS DO FABRICANTE

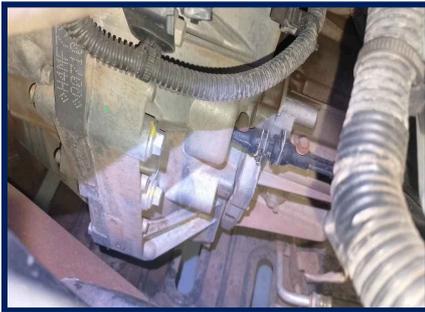
Câmbio

DENTRO DOS PADRÕES HABITUAIS DO FABRICANTE

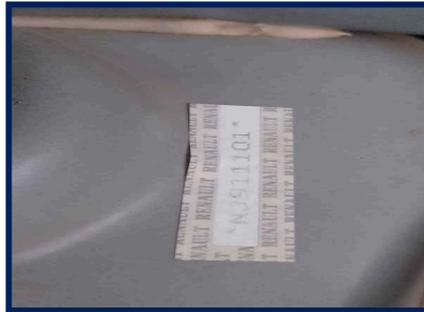
Etiqueta ETA Motor

ETA MOTOR : ETA DENTRO DOS PADRÕES / NUMERAÇÃO COINCIDE COM O CHASSI

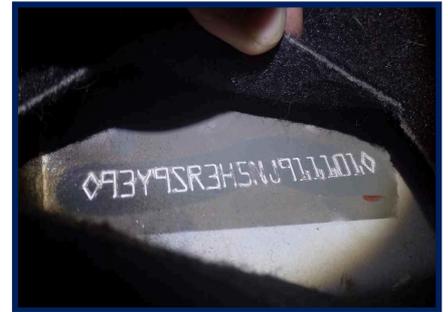
Chassi

NUMERAÇÃO IDENTIFICADORA : DENTRO DOS PADRÕES HABITUAIS DO FABRICANTE

CHAPA SUPORTE : REGIÃO ÍNTEGRA

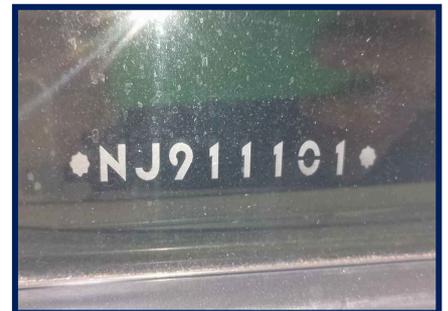
Gravação do vidro

PARABRISA :	GRAVAÇÃO ORIGINAL / COINCIDE COM O CHASSI
PORTA DIANTE. ESQ. :	GRAVAÇÃO ORIGINAL / COINCIDE COM O CHASSI
PORTA TRAS. ESQ / LAT TRAS. ESQ. :	GRAVAÇÃO ORIGINAL / COINCIDE COM O CHASSI
VIGIA TRASEIRO. :	GRAVAÇÃO ORIGINAL / COINCIDE COM O CHASSI
PORTA TRAS. DIR / LAT TRAS. DIR. :	GRAVAÇÃO ORIGINAL / COINCIDE COM O CHASSI
PORTA DIANTE. DIR. :	GRAVAÇÃO ORIGINAL / COINCIDE COM O CHASSI
